IMPERMEABILIZACIÓN DE UNA CUBIERTA DECK EN MUBEA IBERIA EN ÁGREDA, SORIA.

NORTEÑA ha ganado con este trabajo el **premio** en la categoría **IMPERMEABILIZACIÓN DE CUBIERTAS** del concurso **“La Mejor Obra Sika 2018”**

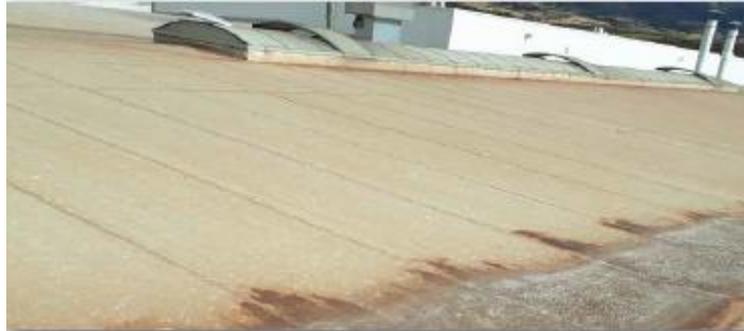
La razón por la que se habían producido los daños descritos en la lámina de PVC es el proceso de rigidización de la lámina de PVC por deterioro del plastificante lo que a su vez había provocado una pérdida de flexibilidad en la lámina. Esto es habitual en las láminas de PVC y dependiendo de la calidad esto ocurre antes o después.

Además, cabe destacar que al haberse producido filtraciones a través de la lámina impermeable, se había saturado de agua el aislamiento de lana de roca inferior existente lo que podía provocar en un futuro más filtraciones. El aislamiento de lana de roca al estar saturado de agua provoca también una sobrecarga en la cubierta, una pérdida de espesor en el mismo y por tanto una pérdida de las propiedades originales del aislamiento, por lo que se optó por la sustitución de las partes del mismo que estuvieran con dicha acumulación de agua (las partes más bajas de la cubierta, lo que correspondía aproximadamente a un 18% de la superficie de cubierta)

En cuanto a la lámina de PVC, se decidió mantener la lámina existente en toda la cubierta excepto en las zonas donde el aislamiento de lana de roca fuera sustituido. De esta manera, se instalaría la nueva lámina de FPO sobre la lámina existente en la cubierta.

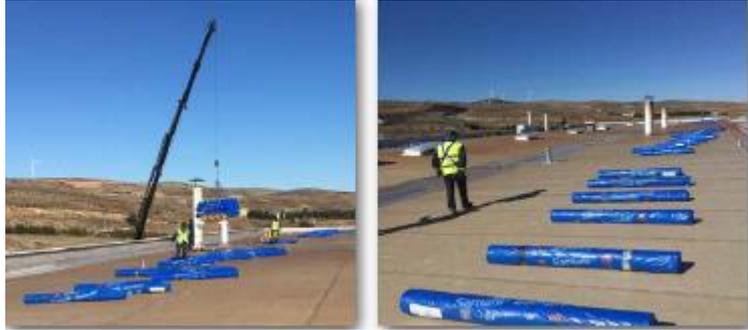
Con un camión pluma se elevan los materiales a la cubierta desde una de las calles laterales de la factoría. Se distribuyen los diferentes materiales a lo largo de la cubierta para distribuir el peso de los mismos y evitar la carga excesiva en un único punto de la cubierta.

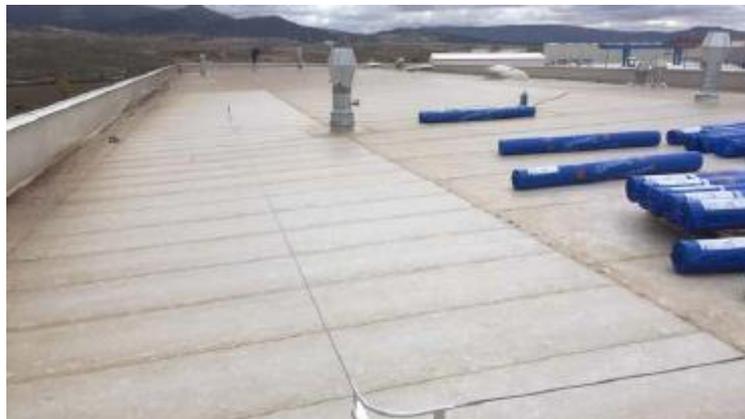
2. Instalación de línea de vida:

Tras el replanteo realizado según el diseño comentado anteriormente, se comenzó la instalación de la línea de vida con la colocación de los puntos de anclaje LUX-top para fijación a chapa perfilada de cubierta tipo Deck.

Los puntos de anclaje o postes, de 400mm de altura, son de diámetro 26mm en los extremos y de 18mm en los puntos intermedios.

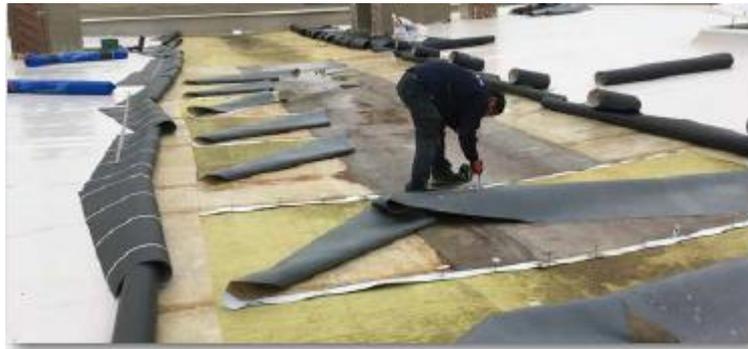
4. Eliminación de la lámina de PVC deteriorada

Como se ha comentado anteriormente, se retiró la lámina de PVC existente en las zonas en las que se iba a sustituir la lana de roca. Por las dimensiones de la cubierta, la eliminación de la antigua lámina de PVC se tuvo que realizar por fases y justo por delante de los trabajos de impermeabilización posteriores para que la cubierta estuviera en todo momento impermeabilizada y no hubiera filtraciones que interfirieran el normal transcurso de los trabajos de producción de la factoría.

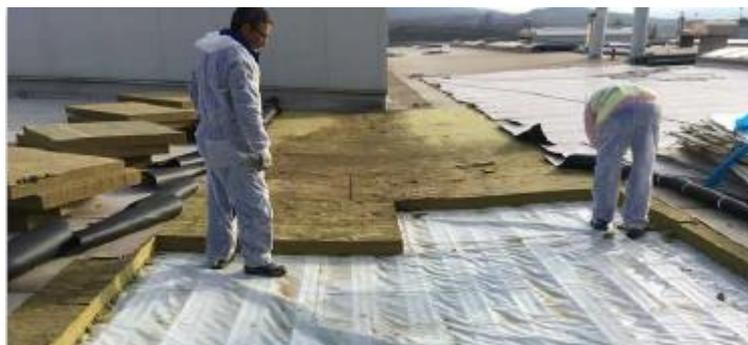
5. Sustitución del aislante de Lana de Roca:

Como ya se ha comentado anteriormente, la lámina instalada estaba microperforada, lo cual permitía pasar el agua a través de la misma. Esto había provocado que el aislante de lana de roca se hubiera mojado y deteriorado en algunos puntos, principalmente en las zonas más bajas.

Por lo tanto, se tuvo que cambiar el aislante de Lana de Roca en las zonas bajas de forma previa a la instalación de la impermeabilización.

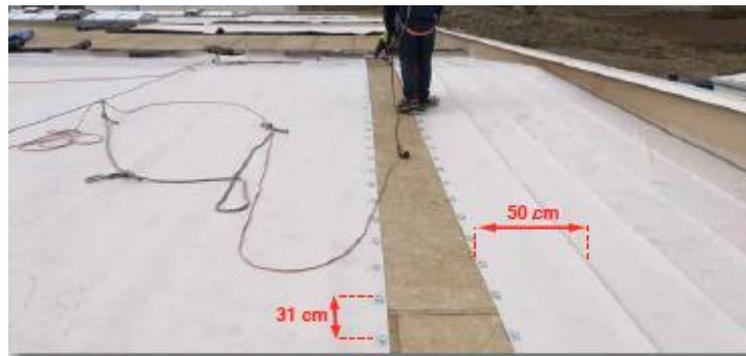
Se comenzó a instalar la lámina impermeable en uno de los perímetros de la cubierta, donde la lámina se ha cortado a un ancho de 50 cm y las fijaciones se colocaban según el cálculo a 31 cm. A continuación se instalaban bandas de ancho de 100 cm en las zonas intermedias entre perímetros y zona central.

Hay que tener en cuenta y por eso el cálculo de las fijaciones da este resultado que en las zonas perimetrales y en especial las esquinas es donde se produce una mayor succión del viento, por ese motivo se instala la lámina en ancho de 50 cm y los anclajes a muy poca distancia.

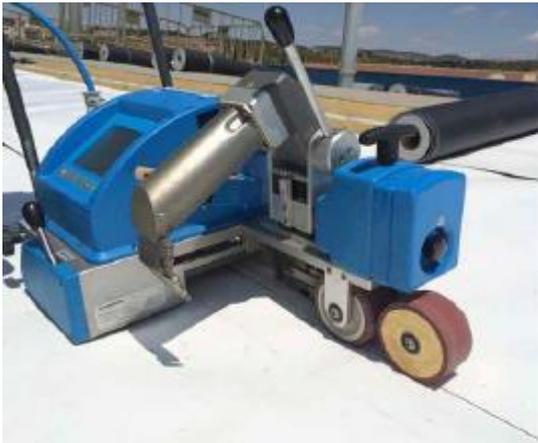
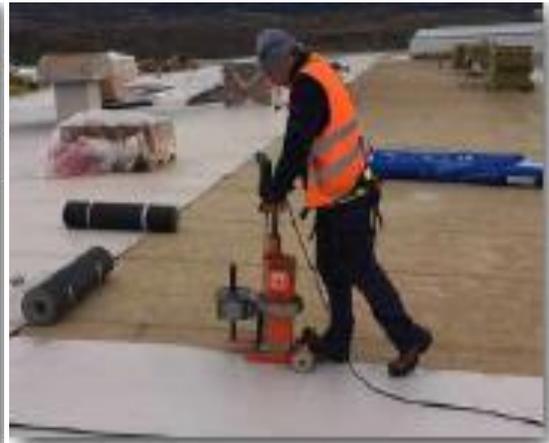
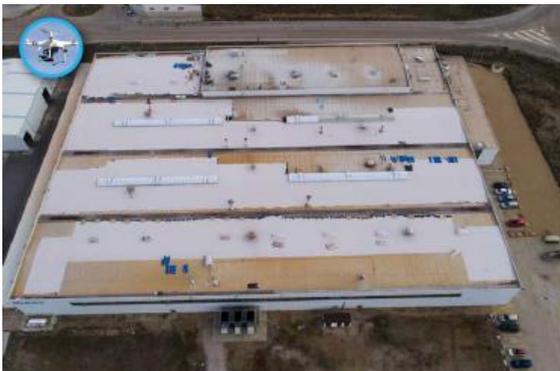
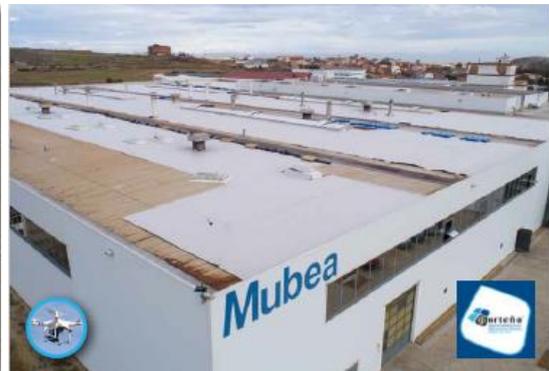
El proceso de unión - soldadura robotizada con la Sarnamatic 661 se caracteriza por la rapidez de ejecución y por la perfección de la propia soldadura. El software que lleva incluido detecta la temperatura y humedad ambiental, aplicando el calor exacto en cada momento, algo que de forma manual es imposible.

Esta cubierta tiene 10.732 m² y se han llevado a cabo más de 85.900 ml de soldadura, hay que tener en cuenta, que al ser una zona en la que azota el viento de forma habitual, ha habido que instalar (como ya se ha explicado antes) los rollos en ancho de 50 y 100 cm lo cual multiplica x2 o x3 los ml de soldadura de una cubierta habitual.

El robot Sarnamatic puede hacer largas hileras de soldadura sin descanso. La velocidad habitual de soldadura es de 4 mts/min.

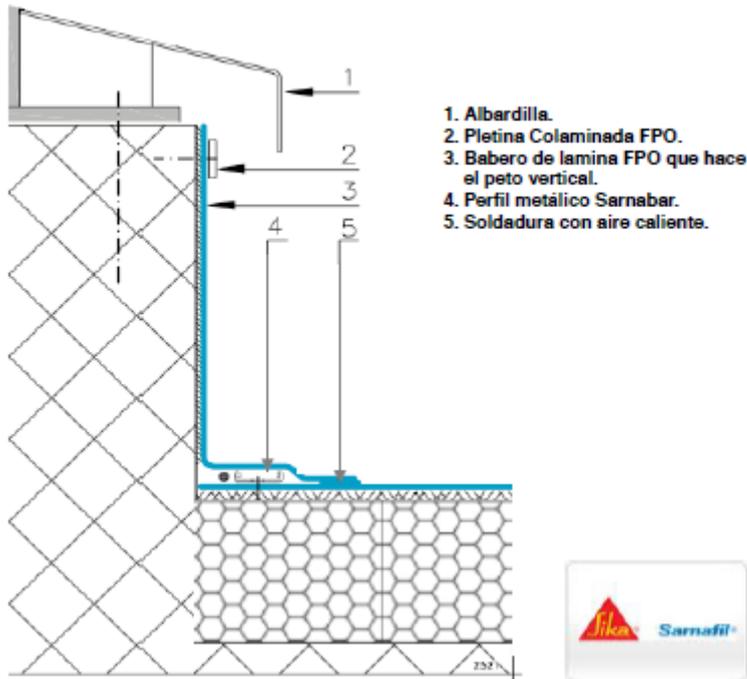
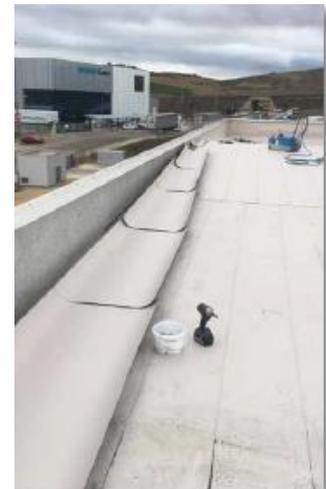
8. Ejecución de petos perimetrales

En todos los petos y según exige la colocación del sistema Sika-Sarnafil se ha colocado el perfil Sarnabar y el cordón de soldadura Sarnafil para anclar la lámina al soporte. En la zona vertical se ha colocado la pletina colaminada para soldar la lámina. Se ha colocado angular colaminado en las esquinas.

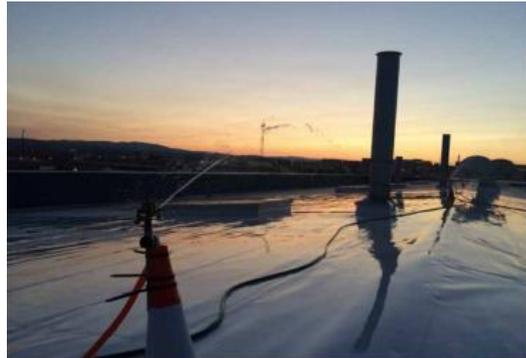
11. Pruebas de agua para certificar la estanqueidad de la cubierta

Una vez terminada la cubierta, Norteña siempre hace las pruebas de agua correspondientes para certificar la estanqueidad.

Para poder llevar a cabo la prueba de agua, hubo que hacerlo en varias fases diferentes, abarcando en cada una de ellas aproximadamente un 10 - 15% de la superficie de la cubierta.

En este caso, la cubierta tiene pendiente, por lo que la prueba de agua no se puede llevar a cabo por inundación durante 24 h, sino por aspersión en 48 h.

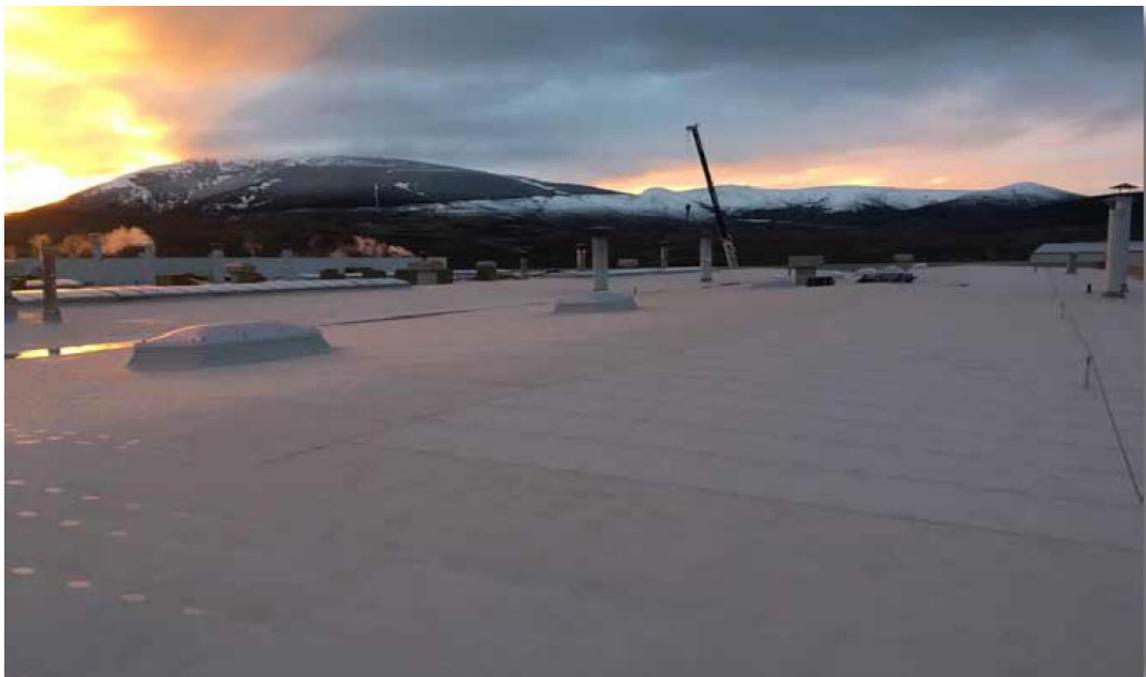
**12. Cubierta terminada y totalmente impermeabilizada**

En esta fotografía se muestra como ha quedado la obra terminada. Es un hándicap para mostrar mejores fotos que al estar trabajando en una factoría industrial, en la que se expulsan una gran cantidad de residuos por las chimeneas, no ha sido posible hacer fotos de la cubierta terminada y que estuviese completamente limpia como nos gustaría.
