REHABILITACIÓN EN MUROS DE MORTEROS DE CAL

La Rehabilitación en muros de morteros de cal

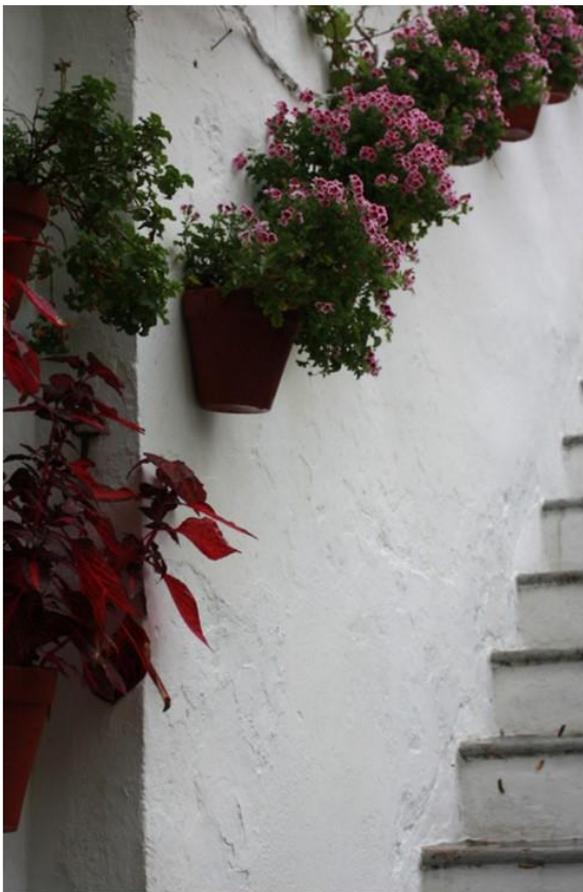
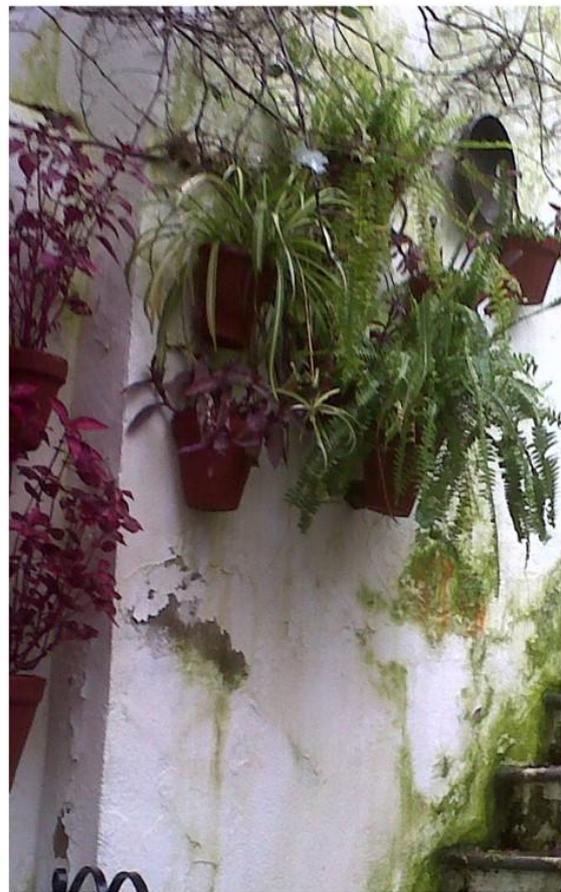
Frecuentemente nos encontramos con edificios históricos, construcciones rurales, y multitud de edificaciones antiguas, que presentan muros muy anchos con problemas de humedad principalmente por ascensión capilar desde el subsuelo lo que provoca patologías en estos revestimientos.
