CONSOLIDACIÓN DEL MURO DEL PATIO DE PESCADORES DEL PALACIO REAL DE ARANJUEZ

El paso del tiempo y la cercanía al río Tajo provocaron el deterioro del muro que separa el Palacio Real de Aranjuez y el Jardín de la Isla. La solución a las patologías ha sido la inyección de resinas expansivas.

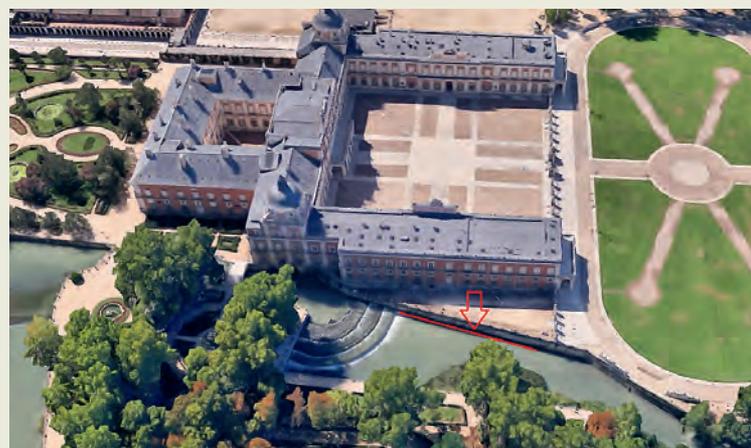
El Real Sitio, entre los ríos Tajo y Jarama, se expande a lo largo de 2.047,56 hectáreas al sur de la Comunidad de Madrid.

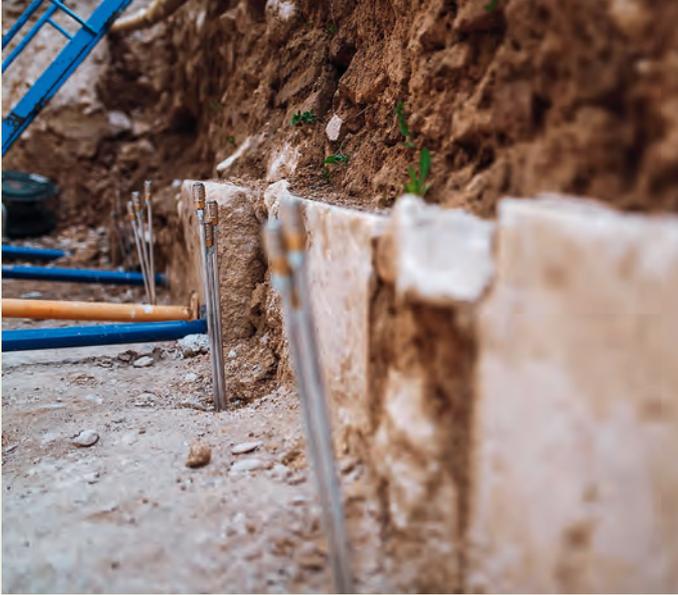
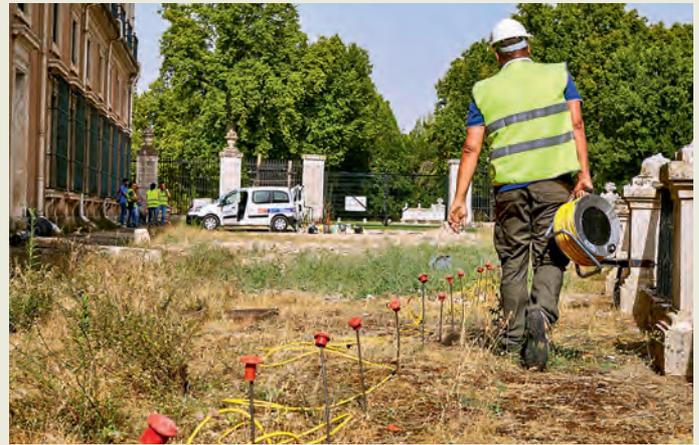
movimiento o deformación en la estructura, que motivó un seguimiento técnico y topográfico y que, dos años después, constató un incremento. Junto al muro, el terreno está cediendo, dando lugar a un incipiente socavón y colapso de alguno de los sillares por falta de terreno de apoyo.

Entre las posibles soluciones, se considera la consolidación del terreno mediante inyecciones de resinas expansivas. La expansión de las resinas rellenaría la porosidad del terreno, impediría que siguiera produciéndose el lavado de finos, reforzaría los materiales

donde apoya la cimentación del muro y elevaría la superficie del terreno de manera controlada. La inyección de resinas expansivas permite una intervención rápida, sin contaminar, de forma que el drenaje del canal fuese de pocos días y no influyese en la fauna autóctona de la zona.

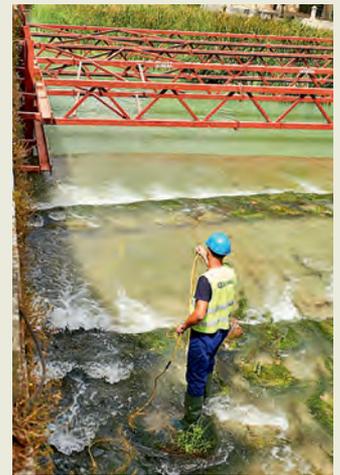
La resina máxima® utilizada es una fórmula química testada, de calidad elevada, ecocompatible, no contaminante y estable en el tiempo, conforme con las normas europeas vigentes en materia de ambiente, salud e higiene en el trabajo. En este caso, se prevé ejecutar dos y tres líneas de inyecciones paralelas al muro bajo el recalce con hormigón autocompactante realizado previamente. La línea más cercana al cauce constará de 18 m, con cinco niveles de inyección, y 7,50 m con tres niveles. La segunda línea más alejada del cauce constará de 25,50 m con tres niveles de inyección. Por último, de la tercera línea, la más alejada del

cauce, constará de 5 m con dos niveles de inyección. Compatiblemente con las estructuras y las instalaciones presentes se ejecutan una serie de perforaciones (de diámetro 20-30 mm) con un interje comprendido entre 0,50 y 1,50 m, tanto en el plano horizontal como en profundidad bajo la huella de la cimentación asentada para la realización posterior de las inyecciones.

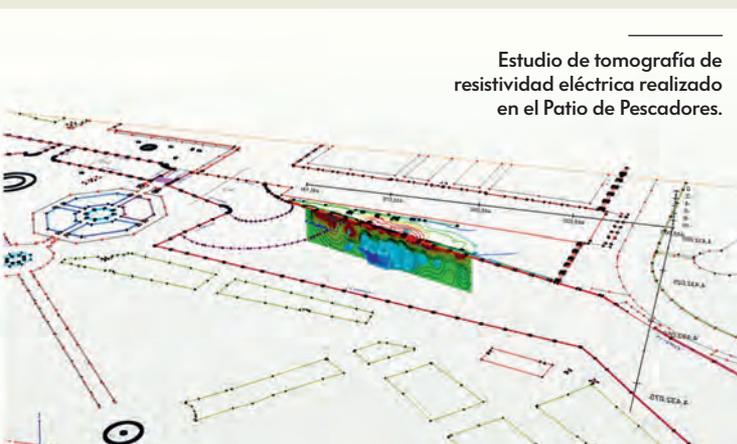
Estudio de tomografía de resistividad eléctrica realizado en el Patio de Pescadores.

Investigación sobre lámina de agua. El estudio de tomografía de resistividad eléctrica en el Patio de Pescadores e inmediaciones en fachada norte del palacio de Aranjuez, así como sobre el agua que fluye por el canal, fue decisivo para determinar la proyección de inyecciones bajo la base del muro.

Las líneas de electrodos instaladas en la terraza (línea 1 y línea 2) cuentan con 48 electrodos cada una y paso de 1 m. La línea 3, en el canal sobre el agua, cuenta con 24 electrodos.

Se construye el modelo de subsuelo en función del parámetro de resistividad eléctrica, en todo el volumen de terreno ob-

jeto de estudio a través de mediciones 2D y 3D. Se han realizado 1.300 medidas de cuádrupolos eléctricos mediante las configuraciones Wenner-Schlumberger y Dipolo-Dipolo por un total de 120 electrodos.

La medición llevada a cabo por el estudio topográfico detecta la correspondencia de dicha anomalía con la zona de depresión en la terraza (descenso del terraplén) y el desplome del muro.

El volumen estimado de la anomalía es de 185 m³ y posee unas dimensiones de eje máximo vertical de 5 m de profundidad y un desarrollo de unos 10 m paralelamente al muro.

Gracias a los estudios ERT, se detecta que la anomalía se ubica a partir de la cota z=-4 m con respecto a la cota 0 m de la terraza. Dicha información proporciona una conclusión importante, que se opone a la información aportada por el estudio geotécnico acerca de la presencia del nivel freático a partir de la misma cota. Posiblemente, la presencia
