Morteros libres de eflorescencias

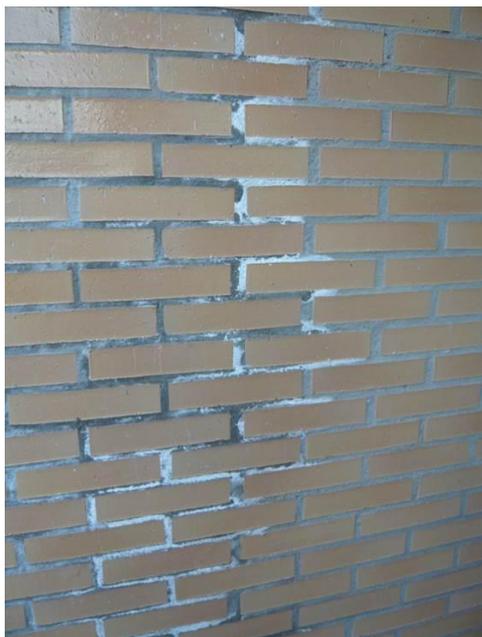
El agua (de lluvia, de obra, del terreno, de riego...) alcanza la superficie del material, introduciéndose en su interior a través de los poros en contacto con el exterior. Por la estructura capilar de estos materiales, el agua alcanza el interior, disolviendo las sales que forman parte de la naturaleza del material o trasladando sales exteriores.

Posteriormente, las sales son arrastradas hacia el exterior y, al evaporarse el agua, afloran, manchando la superficie.

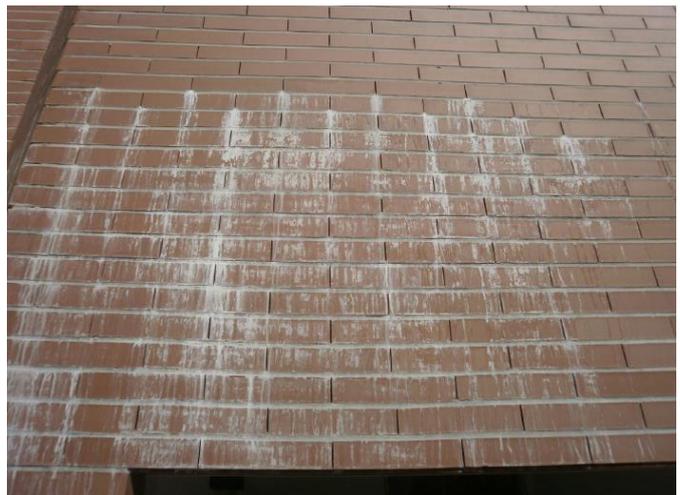
En el caso de las eflorescencias en el mortero estas dependen de su composición y porosidad.

La causa principal de estas eflorescencias en el mortero es su contenido de sales solubles, que crean depósitos superficiales de sales y manchas superficiales de color blanco en el mortero.
